OUTOKUMMUN VANHA KAIVOS

rakennustutkimus

katri kivivasara

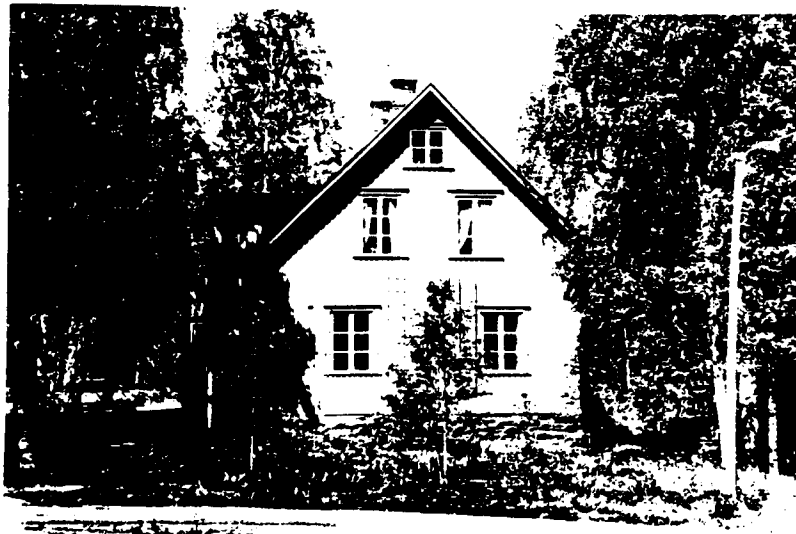
Vanha konttori

Rakennuksessa on yksi täysi kerros ja korkean satulakaton alla kaksi ullakkokerrosta. Ikkunoiden muoto on iso neliö, joka on jaettu postipuilla kolmeen osaan ja edelleen välipuitteilla yhteensä yhdeksään ruutuun. Julkisivujäsennöinti on symmetrinen ja sisäänkäynti on keskellä julkisivua. Kuistia ei ole ollut, vaan sisäänkäynnin päällä on alunperin ollut vain pieni katos.<sup>12</sup> Katos ja portaat olivat samanlaiset kuin työläisasunoiksi rakennetuissa Kyykeri 1:ssä ja 2:ssa. Huoneita konttorirakennuksessa on ollut kahdeksan. Alkuperäisessä asussaan konttori oli vuoraamaton ja maalattu punamultamaalilla.

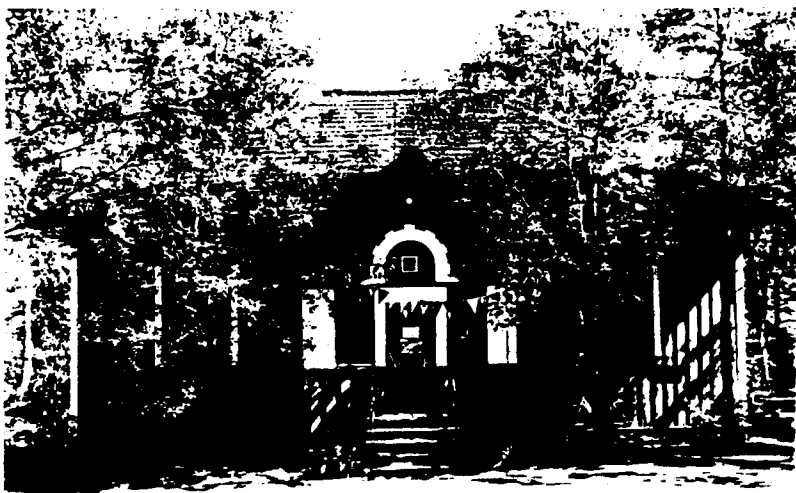
Kalmisto

Kalmiston ulkomuoto on kuutio, jonka kiinteyttä korostaa vielä korkea aumakatto. Mistään suuresta rakennuksesta ei ole kysymys, sillä ulkomitat ovat 13m x 16m. Massasta työntyy ulos umpikuisti, josta on rakennukseen pääsisäänkäynti, sekä parveke, joka on samalla on myös syvennys rakennuksen eteläseinustalla. Keittiön sisäänkäynnin avokuisti ja portaat sijaitsevat pohjoisseinustalla. Rakennus sijaitsee rinteessä ja takaa, alarinteen puolelta on käynti kellariin, missä on sijainnut ruumishuone. Alkuperäisestä suunnitelmasta puuttuu ruumishuoneen ovi.<sup>22</sup>

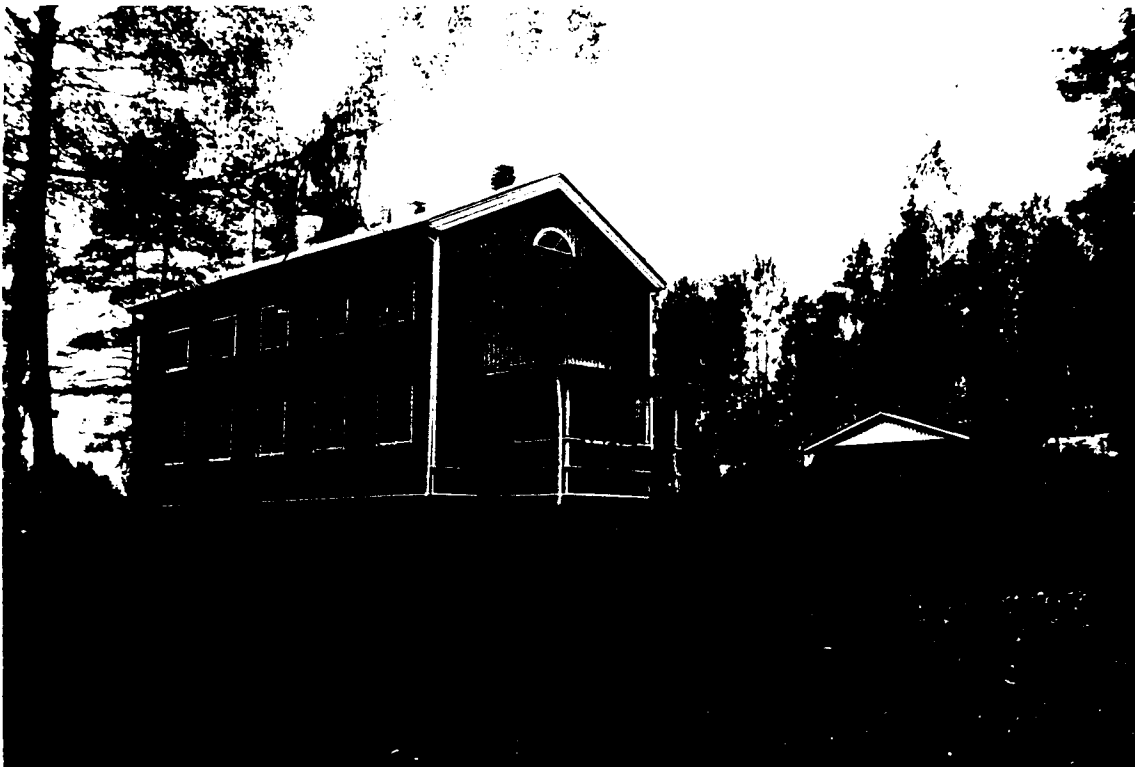
Lepistö

Arkkitehtuuriltaan 20-luvun klassismia edustavassa Lepistössä on sisäänkäynnit olleet symmetrisesti talon päädyissä, korostaen näin 20-luvun klassismille tyypillisellä tavalla rakennuksen päätyjä. Avokuiasteilla on ollut rakennusmassasta ulos työntyvä erillinen tuulikaappi. Alakerta on yläkerta korkeampi, osoittaen päätilojen sijainnin rakennuksessa. Massan muoto on korkea ja kuutiomainen. Alakerran ikkunat ovat kuusiruutuiset ja yläkerrassa on neliruutuiset pystykarmilliset ikkunat. Rakennuksen päädyissä ei ole muita ikkunoita kuin ullakon puolipyöreät ikkunat. Kolmipeilisissä ulko-ovissa ylin peili on korvattu ristikkopuitteisella lasiruudulla. Rakennuksen toisessa päädyssä on sisäänkäynti säilynyt alkuperäisessä asussaan.

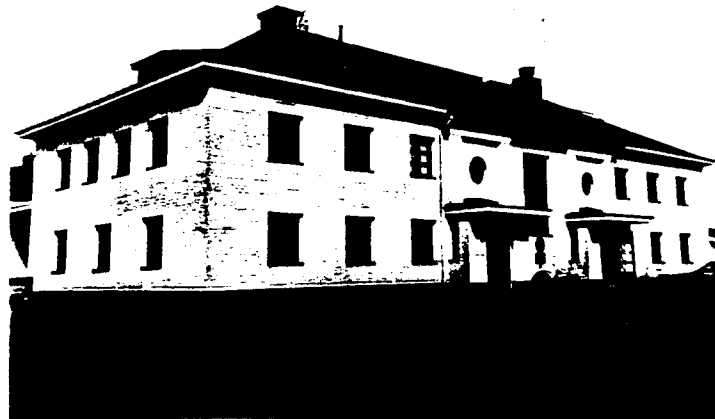
### Sauna, pesula ja kokoussali

Arkkitehtuuriltaan klassistisen rakennuksen perusmuoto on kiinteä kaksikerroksinen suorakaide. Aumakattoisen rakennuksen juhlavampi pääjulkisivu on urheilukentän puolella, mutta sisäänkäynnit sijaitsevat kadun puolella. Täysin symmetrisen rakennuksen kentänpuoleisella julkisivulla on keskirisaliitti jota koristavat klassistiset pylväät kanneleineen ja kapiteeleineen. Risaliitin päätykolmiota on korostettu klassistisin listoituksin ja päätykolmion keskellä on lunetti-ikkuna. Lyhyet räystäät on myös listoitettu. Rakennuksen ikkunat ovat perinteiset kuusiruutuiset, jotka aukeavat modernisti sisäänpäin, paitsi kokoussalissa ja porrashuoneessa, joiden ikkunat ovat juhlavat, korkeat ja pieniruutuiset. Sisäänkäynnit ovat rakennuksen eteläjulkisivulla umpikuisteina, joiden päälle on seinään tehty kentät, joissa on karkeampi rappauspinta ja Outokumpu Oy:n symbolit. Keskellä eteläjulkisivua on porrashuoneen korkea ikkuna.

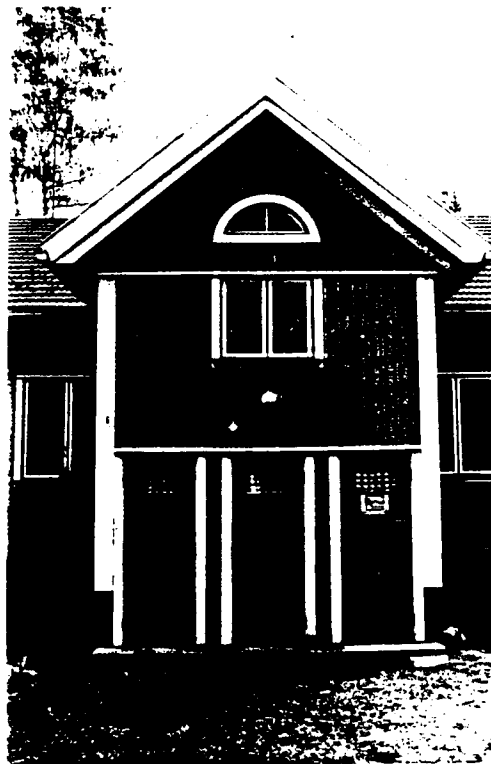
## Harjula Raivionmäentie 9

Vaikka Raivionmäkeen oli jo 20-luvulla rakennettu lautarunkoisia taloja, on Harjula hirsitalo. Satulakattoisessa rakennuksessa on pääkerroksen lisäksi kellari- ja ullakkokerrokset. Katemateriaalina on tiili. Kellarissa on rakennuksen valmistuttua ollut vain yksi tila ja ullakko on ollut kylmä vuoteen 1961. Rakennuksen massa on suorakaide, johon liittyy kaksi kuistia. Pääsisäänkäynti on rakennuksen päädyssä. Palmqvist suunnitteli aluksi satulakattoisen vilpolan puoliavoimeksi siten, että sen länsipuoli olisi vain ollut lasitettu. Tätä suunnitelmaa ei kuitenkaan toteutettu, vaan arkkitehti piirsi ja -33 erillspiirustuksen, missä vilpola on esitetty kokonaan lasitettavaksi. Lasikuistin lisäksi on sisäänkäynnissä tuulihaappi. Itäseinustalla olevasta toisesta kuistista on käynti keittiöön ja kellarisiin.<sup>31</sup>

Harjulan arkkitehtuuri on klassismia. Rakennuksen päätyjä on korostettu paitsi sijoittamalla pääsisäänkäynti päätyyn, on umpinaisella räystäslaudoituksella muodostettu päätykolmion korostetut nurkat. Rakennus on vuorattu lomalaudoituksella ja nurkkia on korostettu leveillä valkeilla nurkkalautoilla. Alaosassa on vaakavuorauksen muodostama jalusta. Ikkunat ovat kuusi- tai yhdeksänruutuiset ja ristikarmilliset. Tuuletusikkunat ovat ylhäällä ns. terveysikkunoina. Kuistin ikkuna ovat korkeammat kahdeksanruutuiset. Kolmipeilisten ulko-ovien ylin peili on korvattu lasilla. Pääsisäänkäynnin pariovessa on vinopuitteiset ovi lasit ja keittiön ulko-ovessa lasi on jaettu ristipuitteella neljään pieneen ruutuun. Ovien päällä on myös ikkunat. Ovet ja ikkunat ovat säilyneet alkuperäisinä.
